■ OPINNÄYTETYÖ - AMMATTIKORKEAKOULUTUTKINTO
TEKNIIKAN JA LIIKENTEEN ALA

MÄRKÄTILOJEN KEVYIDEN VÄLISEINIEN KUSTANNUS- VERTAILU

TEKIJÄ: Panu Oravainen

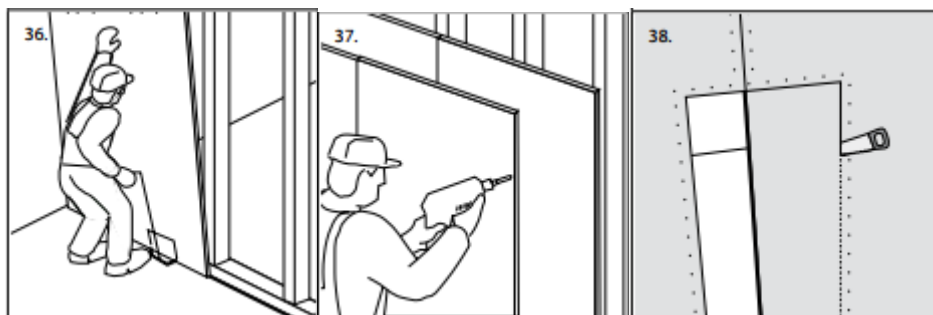
Kuva 4. Puurungon levytys (Ratu 0426 Levyrakentaminen, väliseinät, 12.)

Väliseinärungon levytys aloitetaan reunasta. Jos käytetään teräsrankaa, on levytys aloitettava rangon laipan avoimelta puolelta. Levyn asennuksessa käytetään apuna levynostinta (kuva 4). Levyt ovat helposti rikkoutuvia materiaaleja, joten levyjä käsiteltäessä on oltava erityisen huolellinen. Levynjakoa suunnitellessa on huomioitava oviaukot, jotta levyn saumat eivät satu oviaukkojen kohdalle. Levyt kiinnitetään levyvalmistajan ohjeiden mukaisesti ruuveilla. Levysauman takana tulee aina olla pystyranka. Jos käytetään tuplalevyä niin levyjen saumat eivät saa olla samalla kohdalla. Levyjen kiinnityksessä on otettava huomioon, että ruuvien kannat eivät jää levyn pintaan, joka hankaloittaa tasoitusvaihetta. Levyt katkaistaan halutun kokoiseksi mattopuukolla. Levyt asennetaan täysimittaisina, aukot ja ovet lovetaan asennuksen jälkeen (kuva 4). Sähkörasioiden asennus tapahtuu ennen toisen puolen levytystä. Aukot sähkörasioille tehdään reikäporalla tai pistosahalla. (Ratu 0426 Levyrakentaminen, väliseinät 12.)

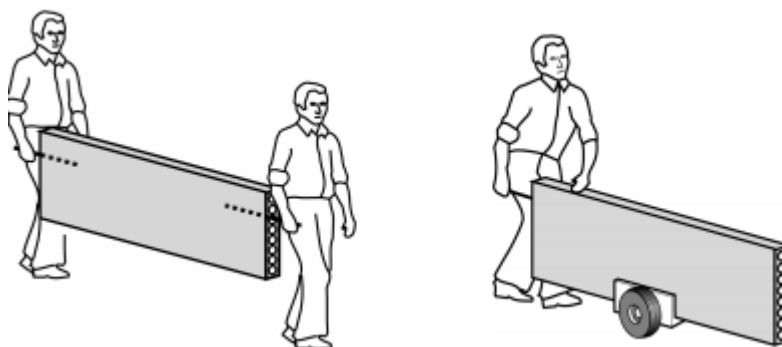
Kuva 8. Ako-elementtien siirto (AKO-wall työohjeet, 2)

Ako-elementit toimitetaan lavapakkauksin, jotka ovat muovilla suojattu. Pakkaus on pituudeltaan sama kuin elementin korkeus ja pakkauksen mitat ovat muuten 76x75 cm. Ako-lavojen varastointi paikan on oltava tasainen ja lavoja saa olla enintään kaksi lavaa päällekkäin. Ako-elementit nostetaan suoraan asennuspaikalle, jossa asennusryhmä aloittaa asennukset. Tällä vältetään turhat siirteilyt työmaalla. Ako-lavat sijoitetaan järkeviin paikkoihin, ei asennuslinjalle, huoneen nurkkiin tai päällekkäin. Ako-elementit jaetaan kerroksiin jakolistan mukaan. Lavojen käsittelyssä on noudatettava pakkauksessa olevaa käsittelyohjetta. Ako-elementtien siirroissa käytetään kuljetuskärryä tai elementtejä voi myös kantaa rautatangoilla (kuva 8).

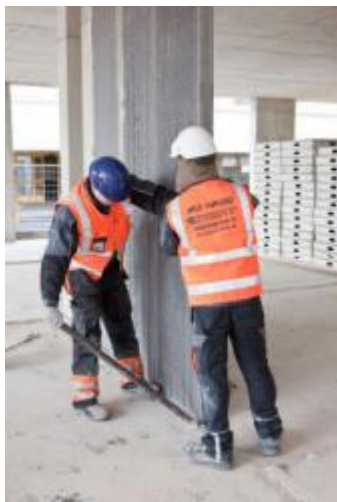
Kuva 9. Ako-elementtien asennus (AKO-wall työohjeet, 5)

Asennus alkaa mittaamalla ja merkkäämällä väliseinien paikat kattoon. Ako-elementtien taakse asennetaan asennustuki, jonka varaan elementit kannatetaan. Elementtien alle laitetaan alasauman korkeiset asennuspalat ja yläpuolelle kiilat siten, että yläsauman paksuus on 5-15 millimetriä. Ako-elementtien nurkkiin tehdään ruuvivahvistus vähintään kahdella naulatulpalla riippuen seinän korkeudesta. Ako-liima laitetaan elementtien pystysaumaan ja sen jälkeen asennetaan seuraava elementti. Liiman asennuksen jälkeen Ako-elementtejä liikutellaan asennusraudalla ylös-alas-suunnassa, jotta varmistetaan Ako-liiman tasainen leviäminen elementtien pontteihin (kuva 9). Ako-elementtien asennuksessa on pyrittävä aloittamaan pystytys ehjällä kivellä, jotta saavutetaan paras mahdollinen tartunta.

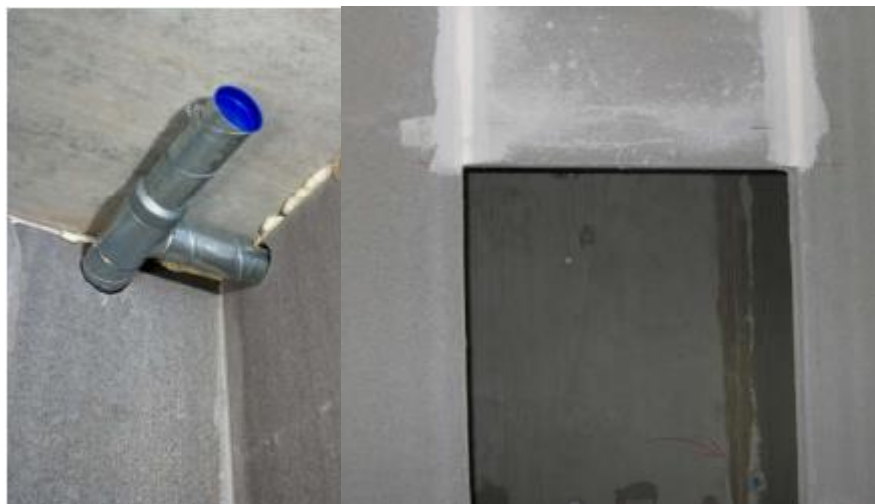
Kuva 10. Ako-elementtien läpiviennit ja aukonylityspala (AKO-wall työohjeet, 7)

Yläsauman tiivistämiseen käytetään joko polyuretaanivaahtoa tai palokatkotuotteita riippuen palo-osastoinnista (kuva 10). Läpivientien kohdat tehdään aina kovapala- tai timanttiterällä. Läpivientien tekoon ei saa käyttää piikkauskonetta tai vasaraa elementin halkeamisen vuoksi. Läpiviennit ja reiät paikataan sementtipohjaisilla laasteilla. Kolot ja kohoumat on käytävä läpi ennen pinnoitustöiden aloittamista. Aukkojen ja ovien ylityksiin leikataan Ako-elementeistä sopiva pala niin, että aukonylityspalan ontelot ovat vaakasuorassa (kuva 10). Ylityspala tuetaan lattarautojen varaan ja saumat tiivistetään Ako-liimalla tai muurauslaastilla. Sähköasennuksissa käytetään putkettomaan asennukseen tarkoitettuja notkeita sähköputkia tai MMJ-johtoja. Rasioiden ja hanakulmien kiinnitys tapahtuu pystysaumabetonilla tai muurauslaastilla.

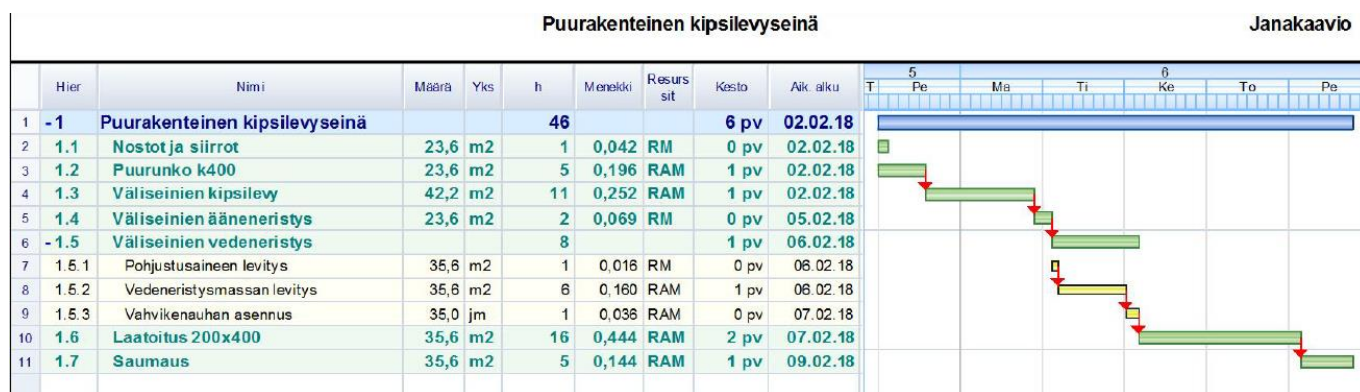
Kuva 12. Puurakenteisen märkätilan aikataulu (Oravainen 2018)

Puurakenteisen märkätilan aikataulutusessa eniten aikaa vaativat työvaiheet ovat puurungon pystytys ja väliseinien levytys. Puurungon työmenekkiin on laskettu mittaukset mukaan. Työmenekkiin vaikuttaa myös koolausjaon pienentäminen märkätiloissa. Tämä tarkoittaa, että puurungon pystytykseen kuluu enemmän aikaa märkätiloissa kuin esimerkiksi tavallisessa väliseinässä. Väliseinien levytyksessä on otettu huomioon, että levyt tulevat seinän molemmille puolille. Pintarakenteiden osalta eniten aikaa vaativat väliseinien vedeneristykset ja laatoitustyöt. Puurakenteisen märkätilan kokonaistunti määrä on 46 tuntia (kuva 12).

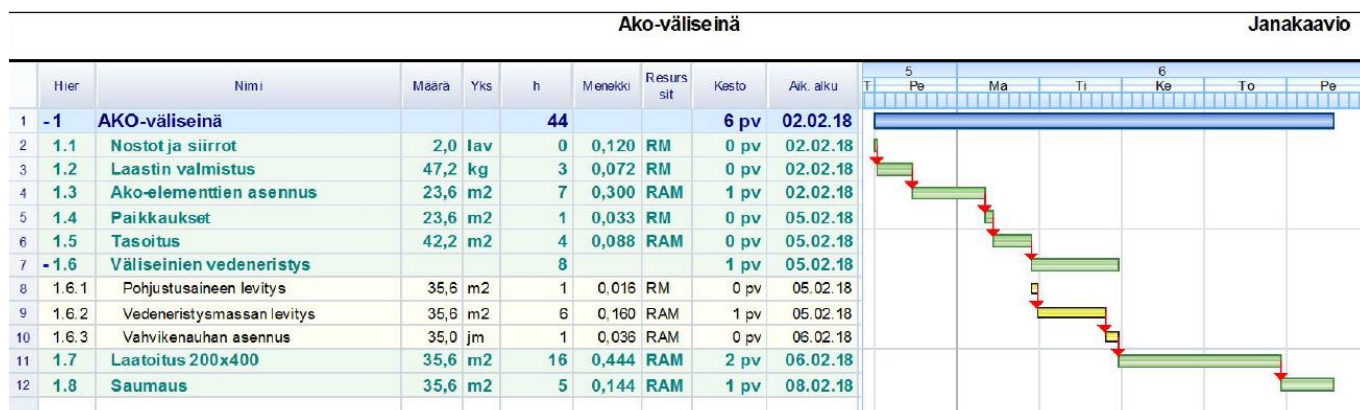
Kuva 14. Ako-väliseinien aikataulu (Oravainen 2018)

AKO-väliseinän aikataulutuksessa eniten aikaa vaativa työvaihe on Ako-elementtien asennus. Pintarakenteiden osalta eniten aikaa vaativat vedeneristystyöt ja laatoitustyö. Ako-elementeillä rakennetun märkätilan kokonaistuntimäärä on 44 tuntia (kuva 14).
